# Parkhaus Pilatusmarkt Kriens

## Sanierung Park- und Fahrflächen

MEG Pilatusmarkt Kriens

Kriens, Kanton Luzern

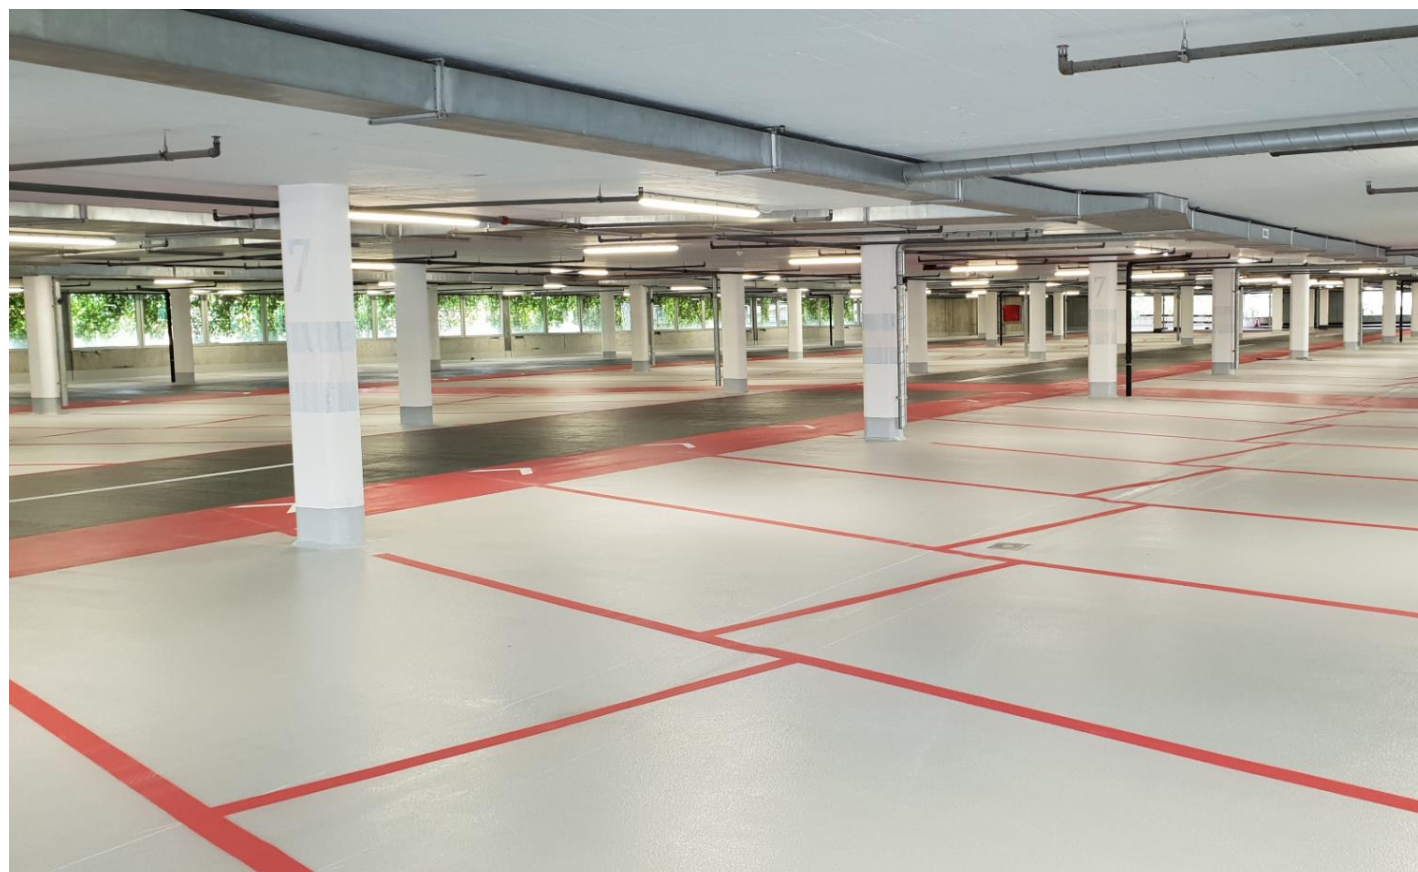
Parkebene 7 nach Abschluss Farbgebung Parkdeckbeschichtung

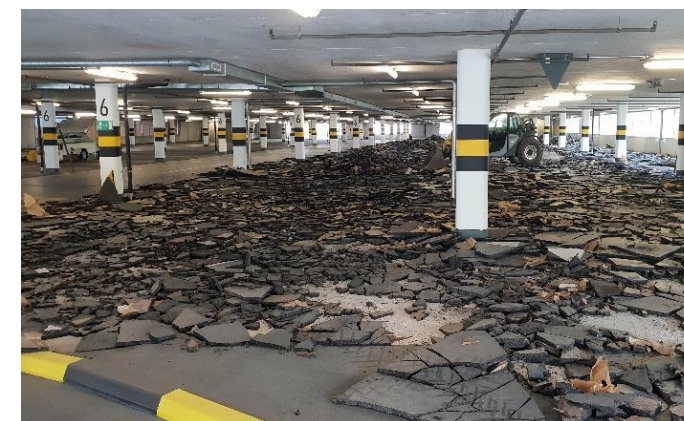
Abtrag Gussasphaltflächen

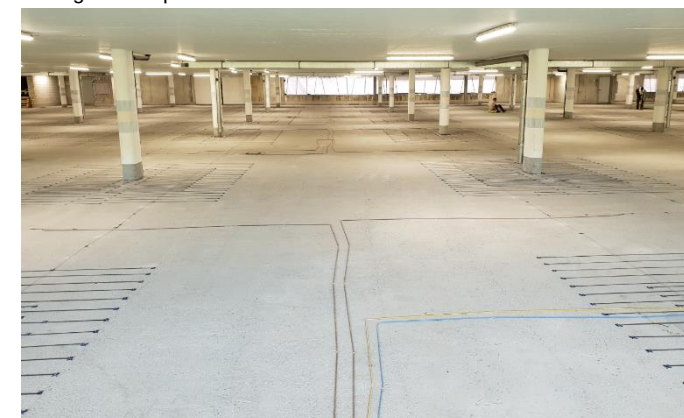
Verlegen von Bandanoden kathodischer Korrosionsschutz

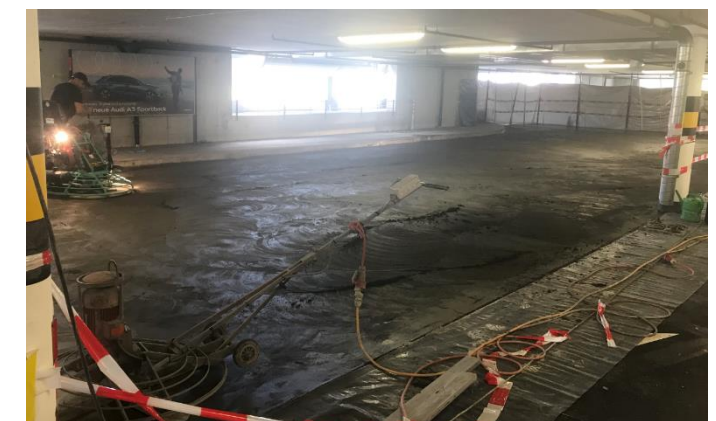
Konventionelle Betoninstandsetzung

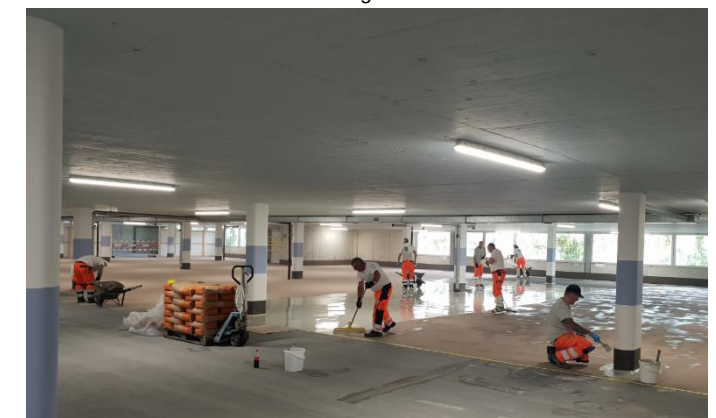
Applizieren von Oberflächenschutzsystem (Parkdeckbeschichtung)
